ELABORAZIONE ED APPLICAZIONE DI UN SISTEMA DI PULITURA PER L'ASSOTTIGLIAMENTO DI STRATI DI CARBONATAZIONE SU SUPERFICIE MURALE DIPINTA SENSIBILE, REALIZZATO MEDIANTE SOLUZIONI ACQUOSE ADDENSATE A PH DEBOLMENTE ACIDO.

Marco NICOLA^{1,2}, Roberto SCALESSE³, Salvatore COLUCCIA¹

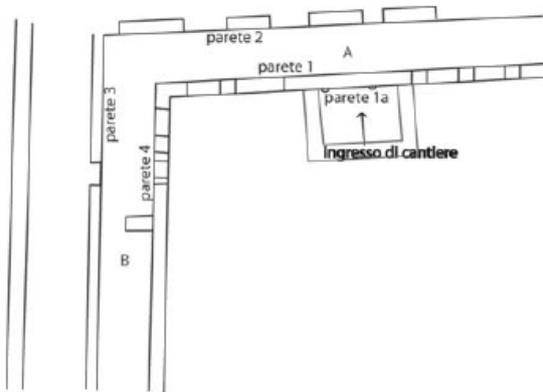
Pianta generale dell'area di intervento

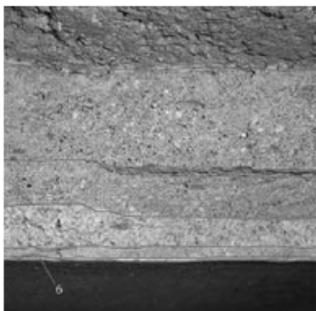
Sequenza stratigrafica:

- 1- malta della centina
- 2- malta di calce, sabbia e ghiaia di fiume con aggregati di grossa granulometria (fino a 40 mm)
- 3- malta di calce, sabbia e ghiaia di fiume con aggregati di granulometria medio-grossa (fino a 15 mm)
- 4- malta di calce, sabbia e ghiaia silicea con aggregati grossi di graniglia di marmo (fino ca. 10 mm)
- 5- malta di calce, sabbia e ghiaia silicea con aggregati di granulometria media (fino a ca. 5 mm)
- 6- intonachino di calce e polvere di marmo (granulometria fino a ca. 1 mm)

Si è potuto individuare un profilo stratigrafico costituito da sei strati sovrapposti diversi per composizione, spessore e funzione.

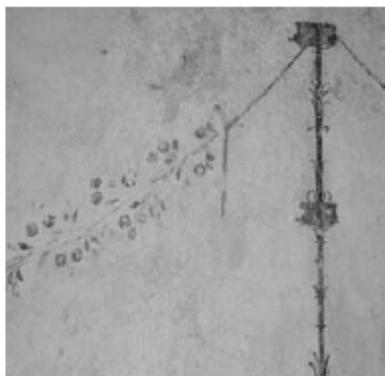
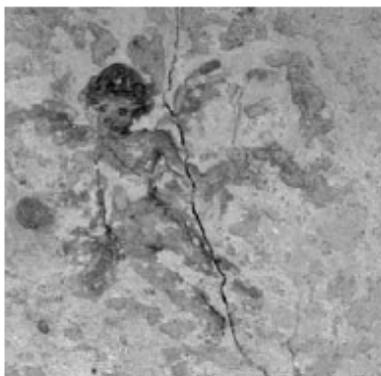
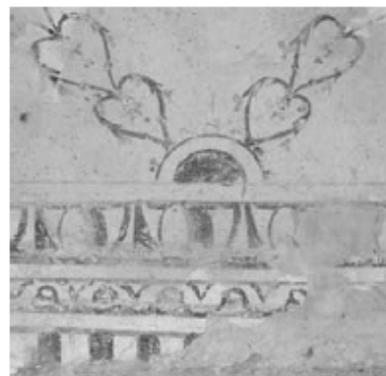
Particolari decorativi della parete del corridoio nord-sud (B)

La decorazione pittorica realizzata sull'ultimo strato (intonachino) è stata finora esplorata solo parzialmente dai saggi di pulitura. Essa è costituita, lungo le pareti del criptoportico, da sottili ghirlande sostenute da candelabri floreali intervallati da puttini; l'imposta delle volte è delineata con una fascia geometrica ad ovali e dentelli di colore bruno, mentre la volta presenta un modulo decorativo a reticolo di rombi formati da una successione di foglie cuoriformi nere al cui incrocio si trovano dei tondi colorati disposti a file alternate rosse e blu.

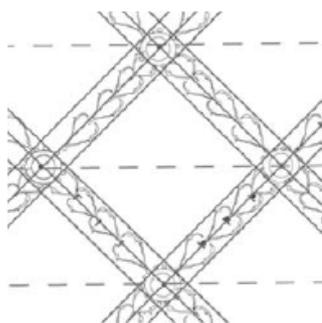
Incisioni volta A - est-ovest

Nella prima immagine è schematizzata la combinazione utilizzata nell'area orientale del criptoportico est-ovest (volta A) che vede l'uso della battitura del filo secondo linee parallele, dell'incisione diretta tramite punteruolo per delineare il modulo base del reticolato di rombi a foglie cuoriformi e del compasso per i cerchi concentrici angolari. Nella seconda immagine, relativa all'area occidentale dello stesso criptoportico (volta A), è altresì presente l'incisione diretta tramite punteruolo. Tale incisione delinea linee perpendicolari a quelle ottenute tramite battitura del filo per ottenere una griglia modulare più fitta, in cui fosse perfettamente inscrivibile la maglia dei rombi; le linee incise direttamente avviavano infatti al problema della battitura del filo nel punto di massima curvatura dell'intradosso della volta. Nella terza immagine, pertinente all'intera volta del corridoio nord-sud (volta B), sono state invece rilevate incisioni dirette coincidenti con le sole linee-guida dei rombi interrotte in prossimità dei cerchi centrali.

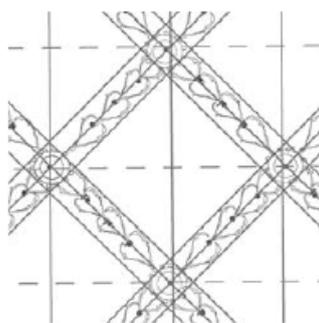
Incisioni volta A - est-ovest

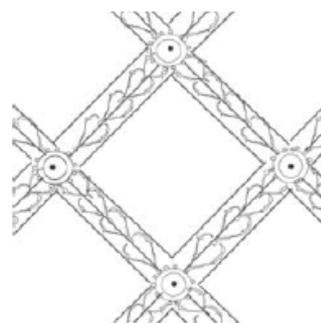
Incisione volta B- nord-sud

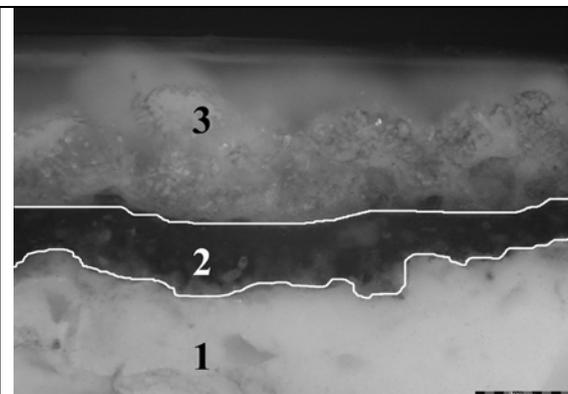
Campione di Blu egizio osservato al microscopio ottico in sezione lucida trasversale

1-Intonachino

2-Strato pittorico di fondo di colore nero (magnetite)

3-Strato pittorico contenente Blu egizio

Lo screening dei pigmenti è stato effettuato con la strumentazione fluorescenza a raggi X (XRF) portatile [2] in modo da poter ottenere informazioni in tempo reale su un'ampia gamma di pigmenti e sulle loro alterazioni senza la necessità di prelevare campioni. Si sono così ottenute utili informazioni per procedere alla fase di prelievo di microcampioni che sono poi stati studiati in sezione lucida trasversale e/o con l'ausilio di spettroscopia Raman [5] [11]. La pigmentazione nera, utilizzata per realizzare le foglie cuoriformi, presenta nei punti di indagine un significativo contenuto di ferro che porta ad ipotizzare la presenza di minerali ferrosi della serie della magnetite [3] [7, 8, 9 e 10] mentre il pigmento della decorazione a cornice architettonica può essere attribuito a goethite [7, 8, 9 e 10]. I dati registrati indicano che le colorazioni rosse dei tondi sono state ottenute usando minio [4] [7, 8, 9 e 10] mentre per il blu è stato usato il blu Egizio [5] [7, 8, 9 e 10].

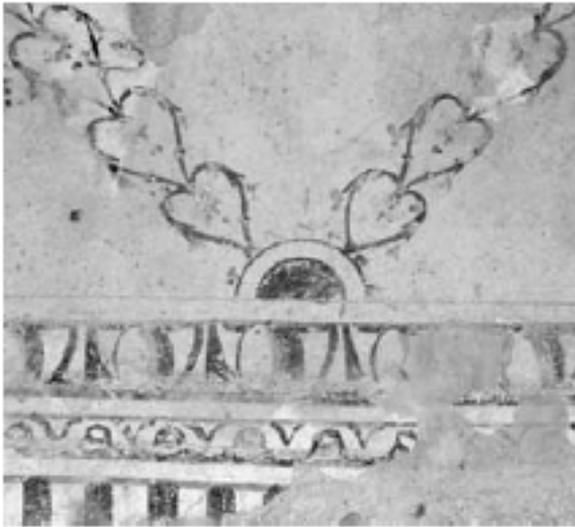
Alterazioni cromatiche dei pigmenti

Le alterazioni cromatiche riscontrate sono ragionevolmente da imputarsi all'ambiente di conservazione molto singolare caratterizzato da fenomeni simili a quelli che si osservano all'interno delle grotte carsiche; in particolare si registra un viraggio al giallo chiaro della goethite giallo-bruna [7 e 16] e la trasformazione di magnetite in ematite [7 e 16]. Di particolare interesse il viraggio al verde del blu Egizio molto probabilmente a causa di carbonatazione del rame contenuto nel pigmento.

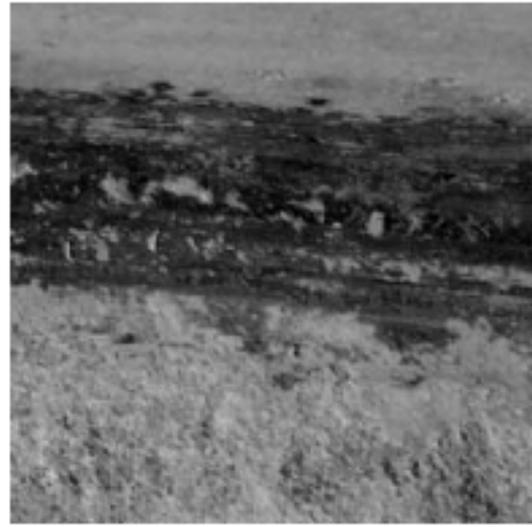
Alterazione cromatica in verde del pigmento blu egizio

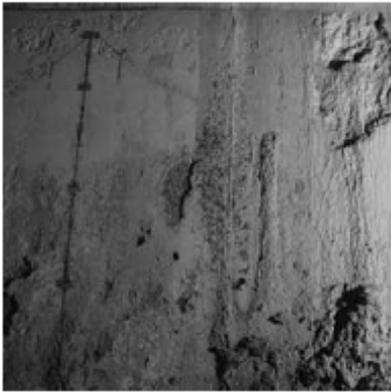
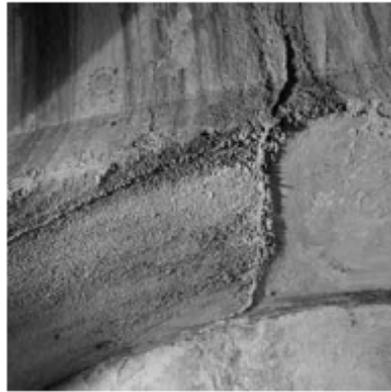
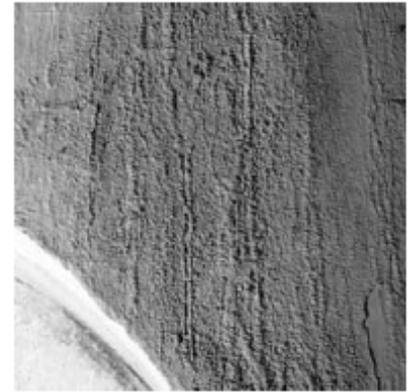
Incrostazione di carbonato di calcio presente sulla superficie.

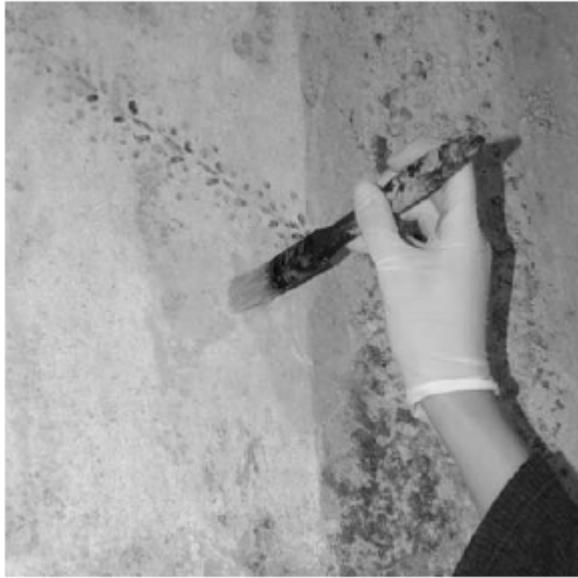
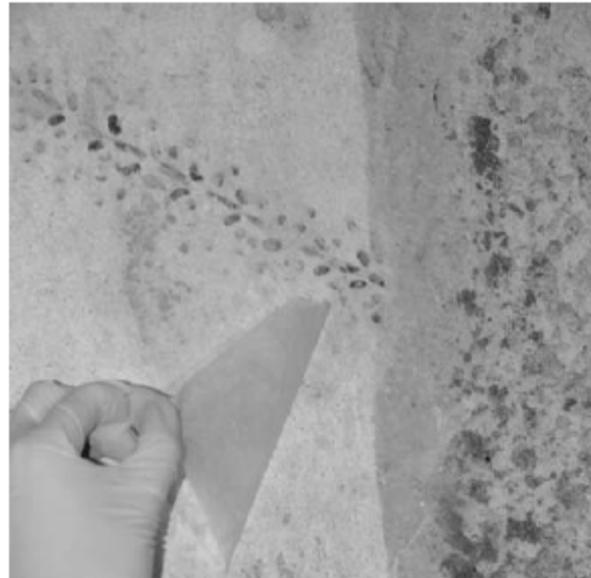
applicazione ed eliminazione del gel pulente

La soluzione si è mostrata efficace e adatta all'ammorbidimento dello strato carbonatico. La soluzione è stata applicata mediante impacchi di 3 minuti. La superficie ottenuta dopo l'ammorbidimento e la rimozione dello strato carbonatico è stata scrupolosamente sciacquata con una soluzione di carbonato di ammonio al fine di neutralizzare eventuali residui potenzialmente attivi. L'incrostazione in prossimità della superficie pittorica è stata rimossa usando un diverso preparato in modo da garantire un migliore controllo dell'azione pulente.

Poiché la presenza di piccole quantità di ione citrato rendono molto più veloce l'ammorbidimento dello strato a causa dell'effetto chelante si è optato per l'uso di soluzioni di chelante addensate debolmente acide per rimuovere la parte superficiale delle concrezioni limitando l'impiego del semplice sistema addensante debolmente acido per l'ammorbidimento della frazione di strato carbonatico più prossima al dipinto murale.

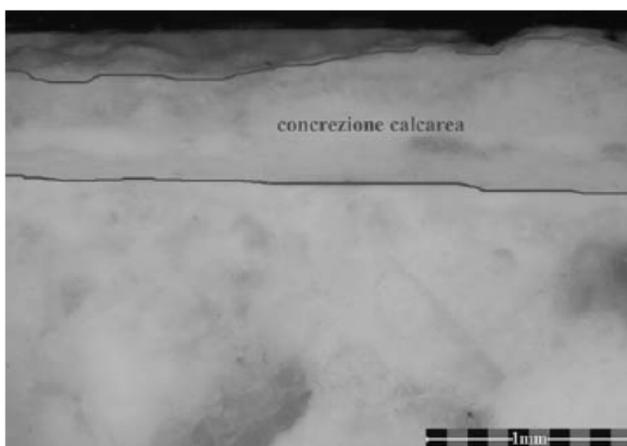
immagine della sezione lucida trasversale osservata al microscopio ottico in luce riflessa, prima dell'intervento di pulitura con gel di addensante (campiture bianche)

Lo spessore delle concrezioni si presentava irregolare in diverse aree della superficie. Le concrezioni più spesse arrivavano ad avere uno spessore di alcuni centimetri. Dove l'incrostazione era di elevata durezza e spessore si è applicata la soluzione chelante addensata per assottigiarla fino ad ottenere uno spessore di circa 1 mm, in seguito rimosso con gel addensato. Prima di applicare la soluzione di chelante addensata è stato applicato, sulla concrezione da assottigliare, un foglio di carta giapponese che ha ulteriormente limitato la penetrazione del gel e ha permesso di rimuoverlo facilmente dalla superficie. Lo strato ammorbidito è stato successivamente assottigliato meccanicamente con l'ausilio del bisturi. L'operazione è stata ripetuta diverse volte usando soluzioni di chelante addensato con pH gradualmente più vicino alla neutralità e applicate per periodi di circa 3 minuti. Questo modo di operare ha garantito un'azione graduale della pulitura. Allungando i tempi di applicazione fino a 10 minuti non si registravano comunque apprezzabili aumenti dello spessore dello strato ammorbidito e pertanto si è scelto di limitare l'applicazione ai tempi strettamente necessari. La superficie, dopo ogni passaggio, è stata oggetto di misurazioni del livello del pH di superficie rilevando sempre valori di ca. 7, dato in accordo con quanto osservato anche in precedenti studi [20], che testimonia l'assenza di residui attivi. La superficie della concrezione è stata comunque sciacquata, per scrupolo, con carbonato d'ammonio e successivamente con acqua deionizzata per neutralizzare eventuali residui. Si è inoltre intervenuti facendo particolare attenzione nelle zone che potevano presentare una pigmentazione di Blu egizio poiché a causa del suo contenuto di rame poteva essere più sensibile all'agente pulente. Lo strato di incrostazione residua e le concrezioni che già si presentavano in spessori ridotti sono state assottigliate usando il secondo gel contenente solo acqua deionizzata e addensanti seguendo la stessa modalità operative applicata nella prima fase e controllando costantemente l'operazione meccanica del bisturi attraverso l'utilizzo del videomicroscopio. Da sezioni lucide prelevate in più punti dopo la pulitura si è potuto verificare l'effettiva integrità dello strato pittorico; in più punti era inoltre osservabile un sottilissimo strato (pochi μm) di carbonato di calcio residuo che non sembra alterare in alcun modo la percezione cromatica della decorazione.

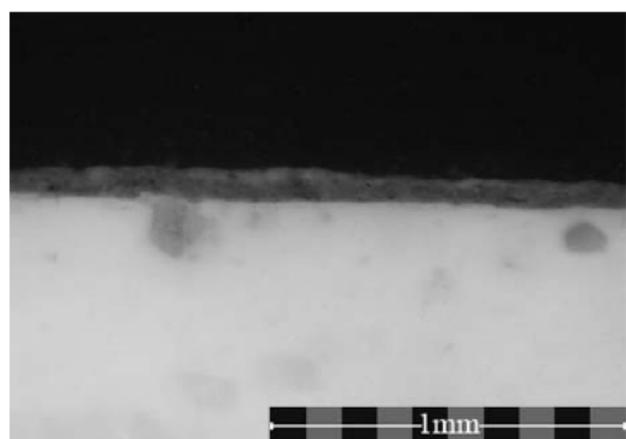
immagine della sezione lucida trasversale osservata al microscopio ottico in luce riflessa, dopo l'intervento di pulitura con gel di addensante (decorazioni rosse)

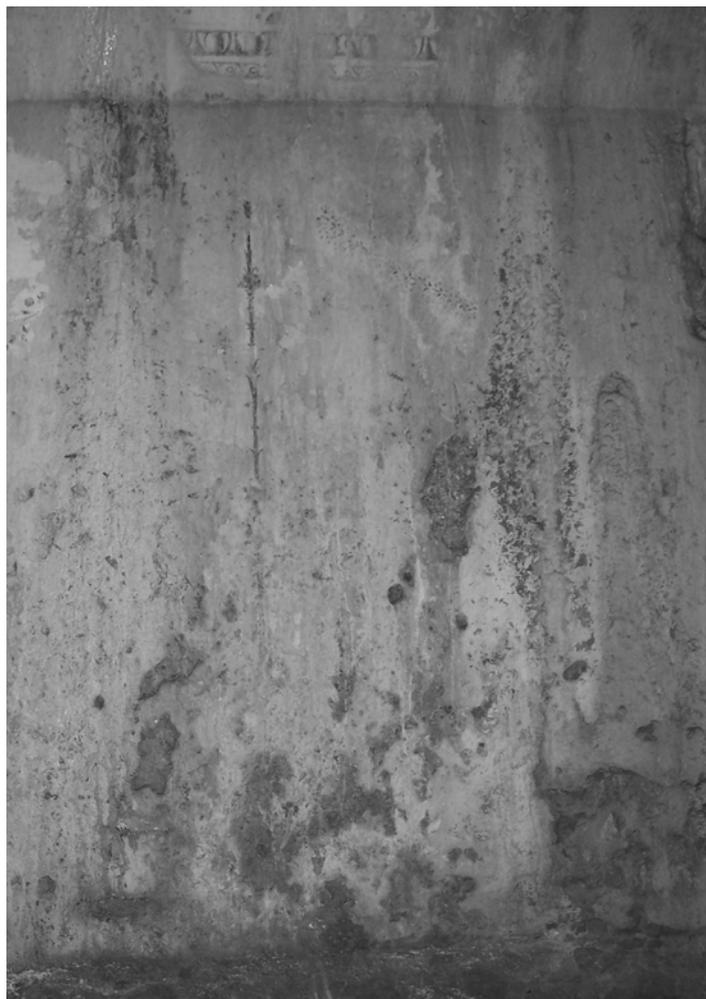
Part. parete 3 prima della pulitura.

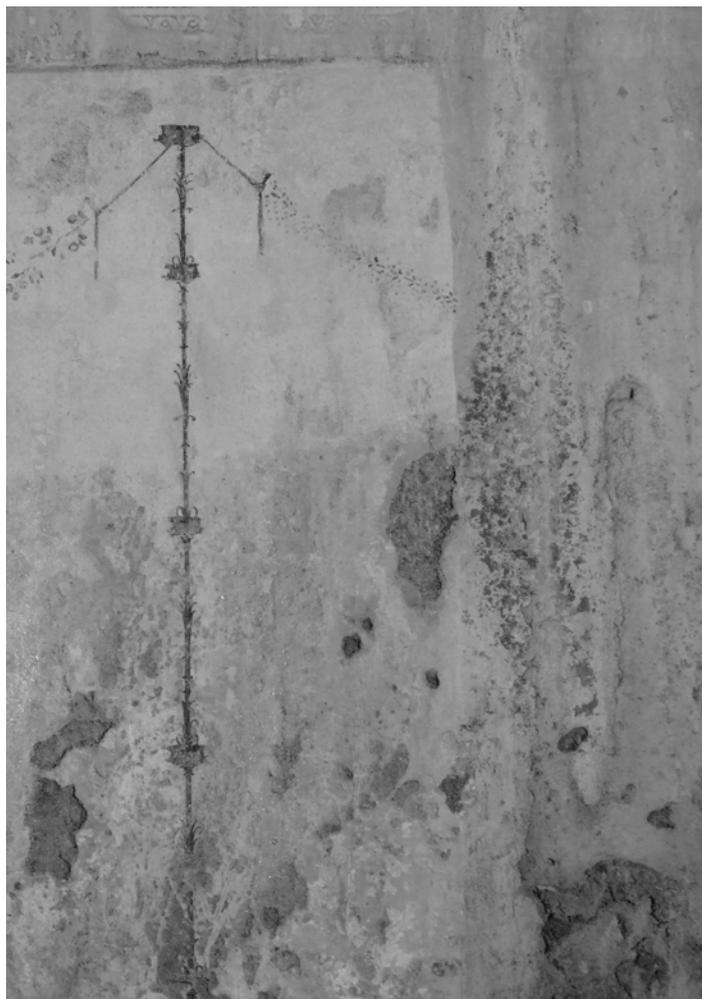
Part. parete 3 dopo la pulitura.

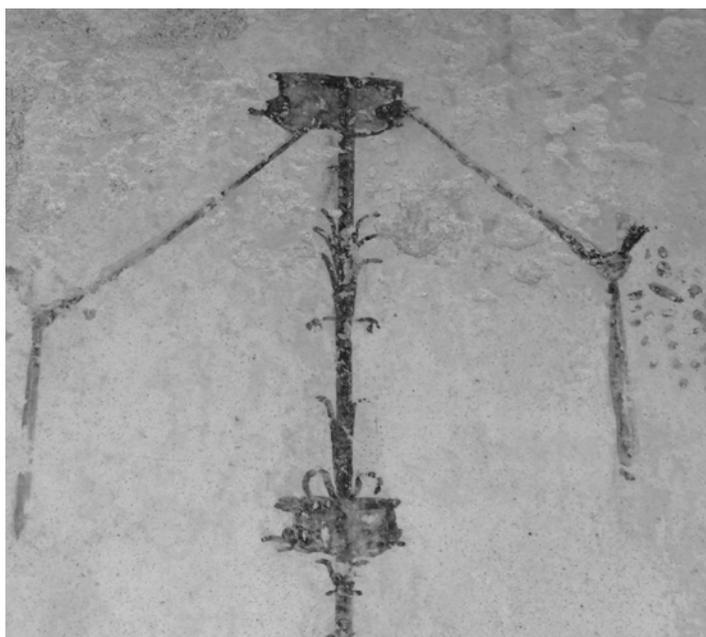
Part. parete 3 dopo la pulitura

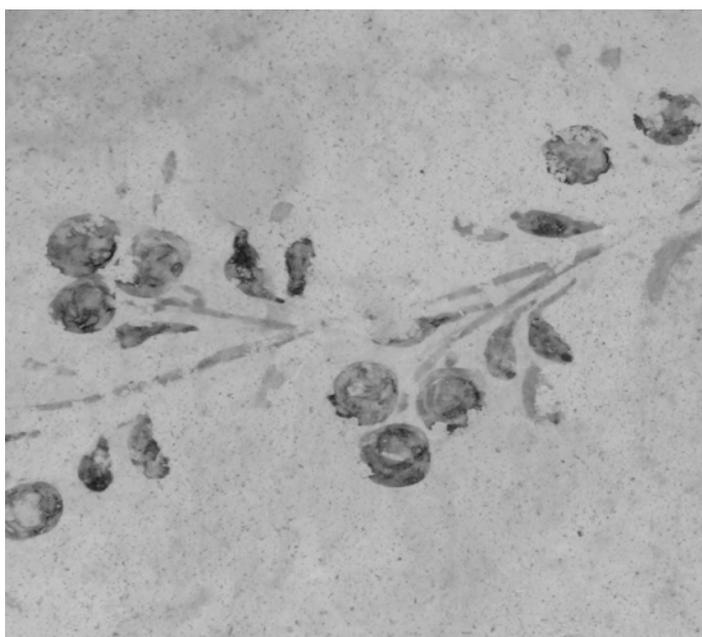
Part. parete 3 dopo la pulitura
